安州区白水湖景区旅游基础设施及配套建设项目

水土保持方案报告表

建设单位：绵阳宏盛文化传播有限公司

编制单位：四川迈杰全过程工程咨询有限公司

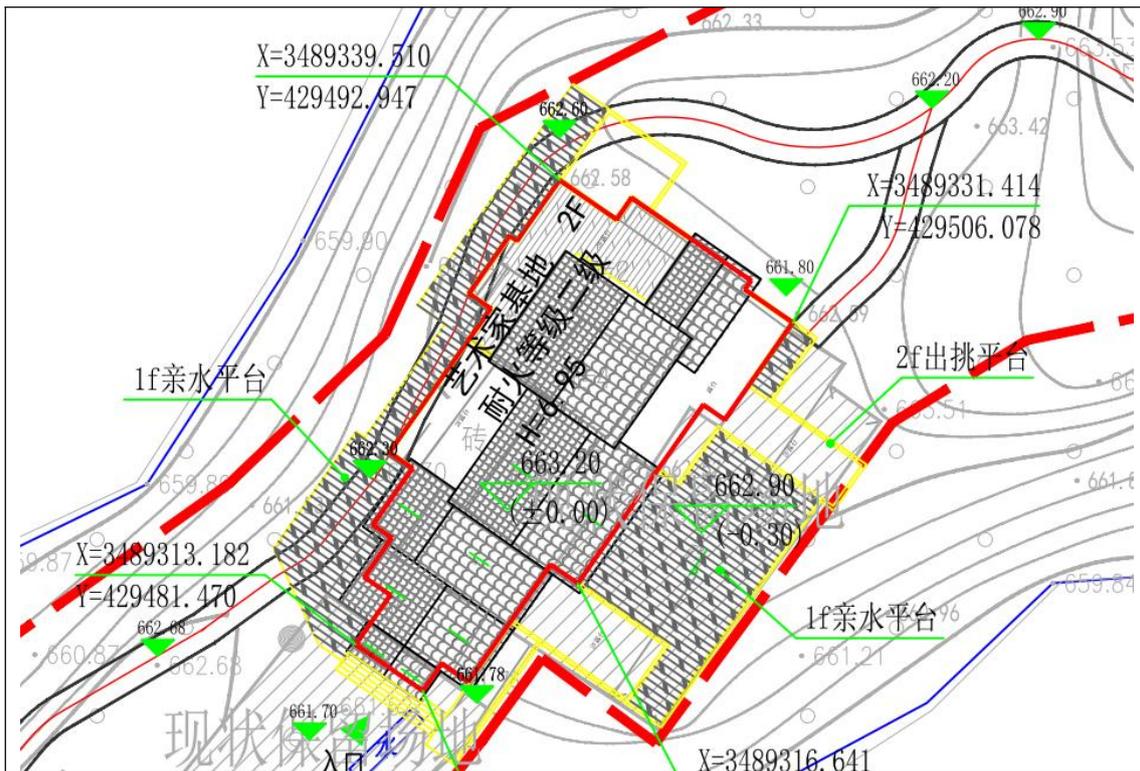
艺术家基地现状平面布置图

艺术家基地：现为 3 层建筑，无地下室，总建筑面积 523.10m²，基底占地面积约 292.98m²，四周为景区绿化，有树木和地被植物，所处地势平坦。本次拆除重建，重建后基底面积约 286.36m²，为三层建筑，总建筑面积 716.25m²，大致呈长方形布置，长约 27m，宽约 14m，高约 10.0m。建筑工程等级为四类，建筑设计使用年限为 50 年。拟采用天然地基，阶梯状独立柱基，框架结构；预计场坪标高 661.10m，预计基础埋深为 3.0m。

本次施工时从原边界外各扩大 1.0m 作为施工范围，预估施工占地面积约 480m²，建设完成后建构物占压以外的区域铺设台湾二号草皮绿化，绿化面积约 190m²，目前艺术家基地还未动工。

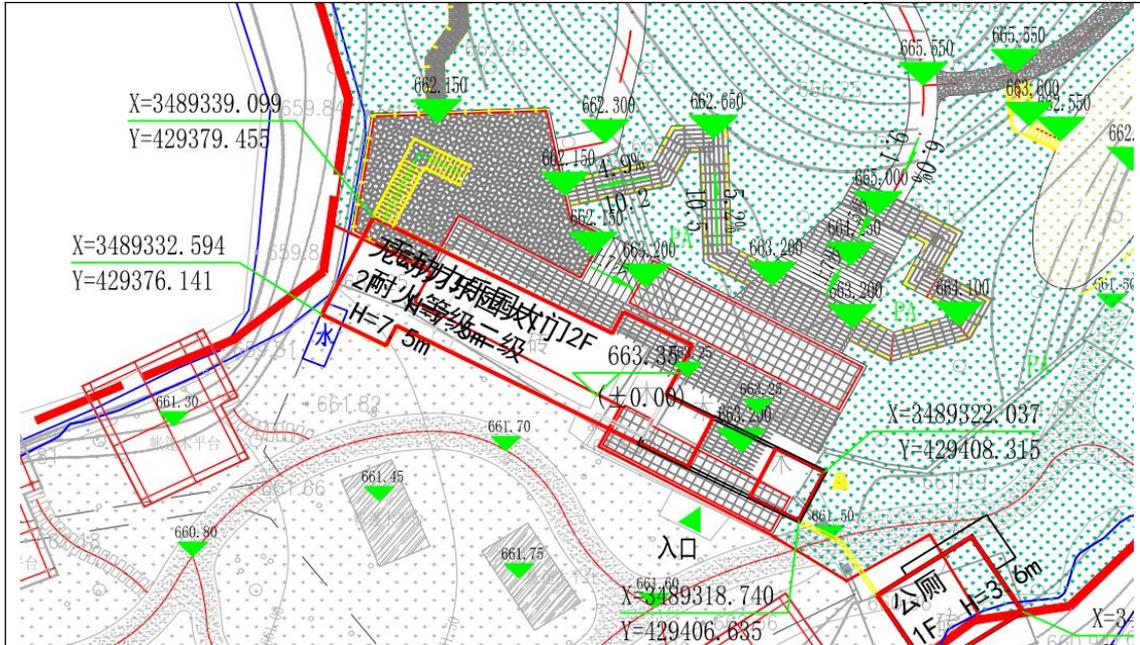
无动力乐园大门、附属建筑现状平面布置图

无动力乐园大门以及附属建筑：改造前局部建筑层数为2层，附属建筑为1层，无地下室，总建筑面积260.75m²，基底占地面积约160.90m²。其中北侧为景观广场，主要为道路铺装、景观小品等；其余三侧为景区绿化，有树木和地被植物，所处地势平坦。本项目拆除现有无动力乐园大门以及附属建筑，改造后作为无动力乐园大门使用，大门为轻钢结构，预计基础埋深为1.5m；附属建筑为售票厅和卫生间，直接采购成品集装箱安装使用，改造后建筑物基底面积约239.32m²。

本次施工时从原边界外各扩大 1.5m 作为施工范围，施工占地面积约 350m²，建设完成后建构筑物占压以外的区域铺设台湾二号草皮绿化，绿化面积约 110m²，目前无动力乐园大门以及附属建筑拆除中，还未完成拆除工作。

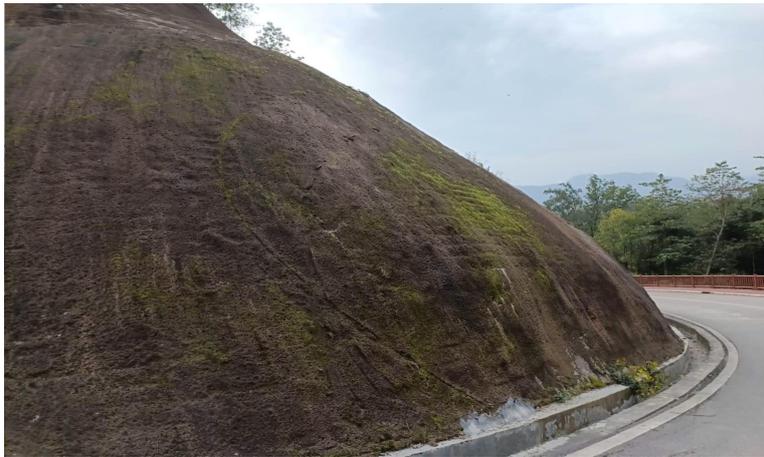
边坡现状

排水沟进行清理恢复。I段边坡坡顶新建截水沟长约75m，为直角梯形截面，上口宽1.0m，下口宽0.5m，深0.8m，坡比为1:1.5，采用C25砼砌筑，并新建一个消能池与截水沟相连，消能池为方形，截面1.2m，深1.4m，厚0.4m，采用C25号砌筑，均设C25砼盖板。

本次锚喷支护，锚杆水平垂直间距2.0*2.0m，长度为4~9m，入射角度为15°，配筋采用1根25钢筋，锚孔直径 ϕ 110mm，压力灌M30水泥砂浆，坡面喷射C25砼，厚度150mm；挡土墙体采用C25混凝土浇筑，封底浇灌混凝土，目前边坡治理还未开始。

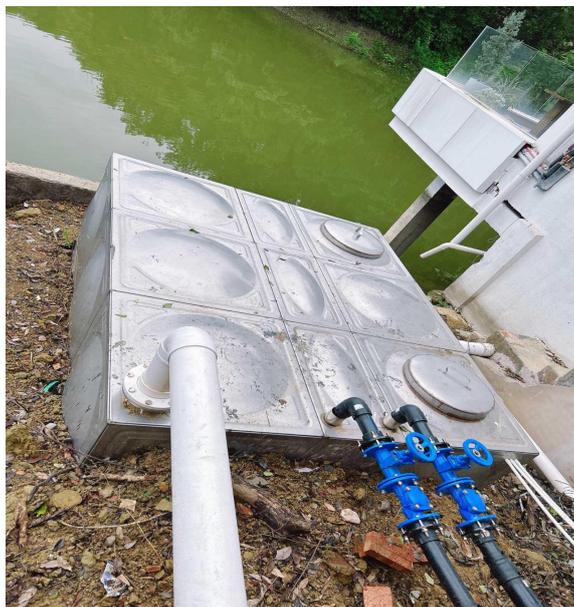
污水一体化提升泵站现状

其中两座现有化粪池均为地埋式，由45m污水管道连接，本次建设时拆除一座混凝土化粪池后利用遗留的基坑原地新建20m³污水一体化提升泵站，提升泵站为地埋式，规格为3.1m*2.5m*3.1m，池壁采用240实心页岩砖，池底采用C30钢筋混凝土垫层，另一座化粪池拆除混凝土后采用土石方回填恢复原样，目前已完成混凝土化粪池拆除以及污水一体化提升泵站建设。本项目为已开工工

程，根据施工单位提供资料，已完成一体化提升泵站建设，施工时扰动面积约50m²，完成后构筑物占压以外的区域全部硬化。

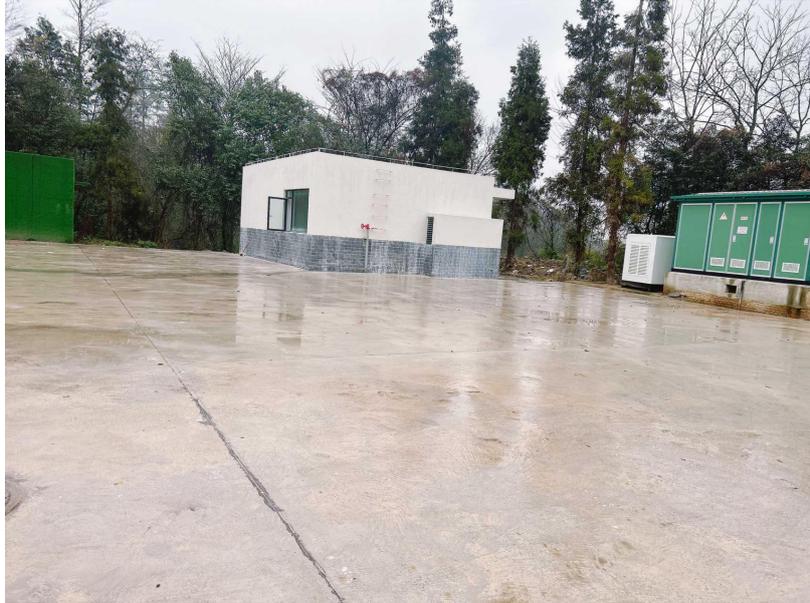
消防水池及消防泵房现状

消防水池及消防泵房修建地址位于安州区白水湖景区内，场地较平坦，现为土质地面。消防水池位于地下，消防水泵房为二层建筑，地上一层，地下一层，消防水池及消防泵房总建筑面积386.70m²，地上建筑面积58.26m²，地下建筑面积328.44m²。新水池长约20.9m，东北侧宽约10.0m，西南侧宽约16.6m，深约3.35m，拟采用天然地基，板基础，基坑采用放坡开挖，开挖坡比为1:1.0~1:0.5。消防控制室长6.6m，宽约8.1m，地下1层，高度约4.05m，地上1层，高度约3.00m，钢筋混凝土框架结构，独立柱基，预计场坪标高为674.0m，基础埋深约为4.2m。本次消防水池及消防泵房建设完成后从消防水池东北侧引出消防给水管和自动喷淋管分别接入室内消火栓系统、餐厅室内消火栓系统。消防给水管采用球墨铸铁管，管径为DN100，总长约410m，自动喷淋管采用球墨铸铁管，管径为DN150，总长约40m。目前已完成消防水池及消防泵房建设，本项目为已开工工程，根据施工单位提供资料，已完成消防水池及消防泵房修建，施工时扰动面积约380m²，建设完成后构筑物占压以外的区域全部硬化。

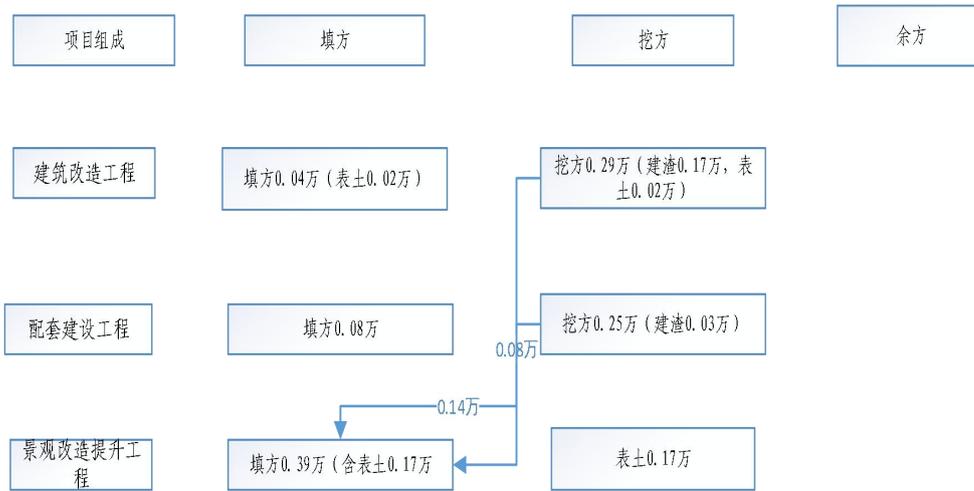
图 2.4-1 项目土石方流程图 单位：万 m³

本工程为项目原绿化区提升改造，清除节点五的地被植物，整理绿化用地，需剥离表土，然后就地回覆表土，同时接纳建筑改造工程及配套建设工程的剩余的 0.22 万 m³ 土石方摊铺回填，摊铺面积约 0.55hm²，回铺厚度约 0.40m。

本项目开挖土石方 0.71 万 m³，（含表土剥离 0.19 万 m³，建渣 0.20 万 m³），填方 0.51 万 m³（含表土回覆 0.19 万 m³），余方 0.20 万 m³（拆除的建渣）交由绵阳友阳运输有限公司外运处理。

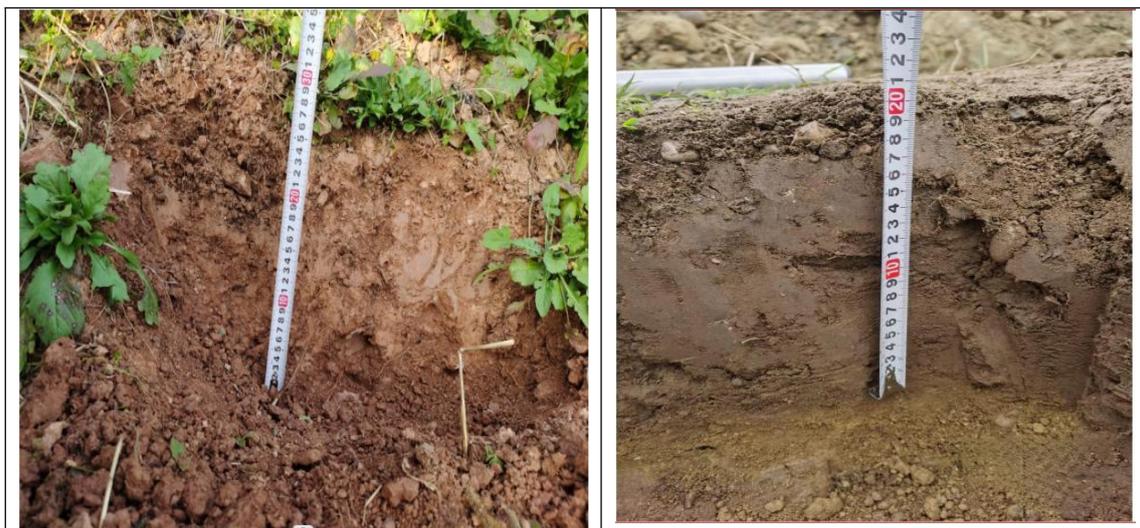
表土现状调查图

项目区土壤以黄壤土为主。根据现场调查，项目区表土层厚度约 0.30m，可剥离范围主要为景观提升改造工程区范围，可供剥离表土的土地面积为 0.60hm²，平均剥离厚度 0.30m，剥离表土量为 0.19 万 m³。
